SISTEMAZIONE IDRAULICA DEL MULINO FARINA

INTRODUZIONE

FOTO PRIMA E DOPO I LAVORI

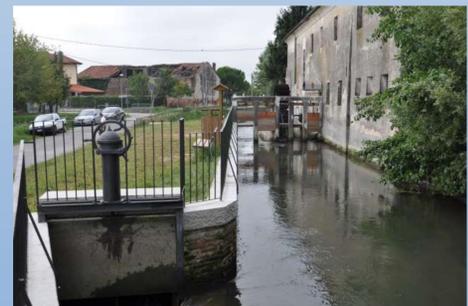
Il convogliamento della portata nella condotta è stato reso possibile dalla realizzazione di un locale allargamento del canale, prevedendo la protezione della sponda mediante una scogliera di massi. In corrispondenza dell'imbocco della condotta è stato realizzato un muro in calcestruzzo armato rivestito in pietra. Lo sbocco avviene in corrispondenza dell'allargamento del canale a valle del mulino. La portata in transito attraverso il by-pass è fissata mediante un organo di regolazione. Il tratto di argine interessato dallo sbocco è rinforzato con una scogliera ed il fondo dello scarico è dotato di un selciato in grado di limitare in modo significativo gli effetti dell'erosione.
